## DINÁMICAS ESPACIO-TEMPORALES DE LA COBERTURA DE LA TIERRA EN CUATRO HUMEDALES EN EL DEPARTAMENTO DEL VALLE DEL CAUCA: EL TÍBER, COLINDRES, SANDRANA Y EL ESTERO

### LAND COVER SPATIO-TEMPORAL DYNAMICS IN FOUR WETLANDS OF THE DEPARTMENT OF VALLE DEL CAUCA: TÍBER, COLINDRES, SANDRANA Y EL ESTERO

**Leidy Lorena Castañeda Zuluaga**

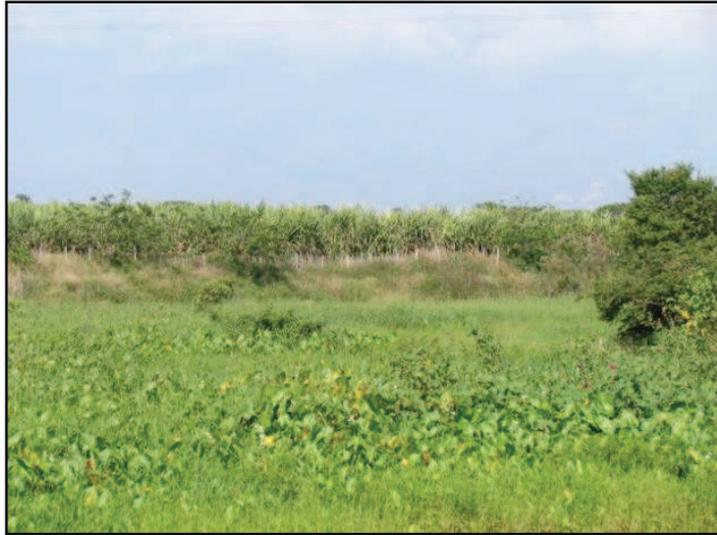
Anexo A. Cultivos de caña de azúcar alrededor del humedal Colindres.  
Fuente: La autora, 2012

En síntesis, los cambios en las áreas de coberturas son indudablemente ocasionados por procesos antrópicos; una de las causas de degradación de estos ecosistemas es la plantación de los cultivos de caña de azúcar, que debido al manejo intensivo de agroquímicos que se utilizan en estas siembras, generan altas concentraciones de nitrato en los humedales, lo cual, inciden en la calidad del agua y por ende afectan la biota acuática, flora y fauna asociada al humedal; la presencia de altos niveles de nitrato son el principal indicador de eutroficación de estos ecosistemas.

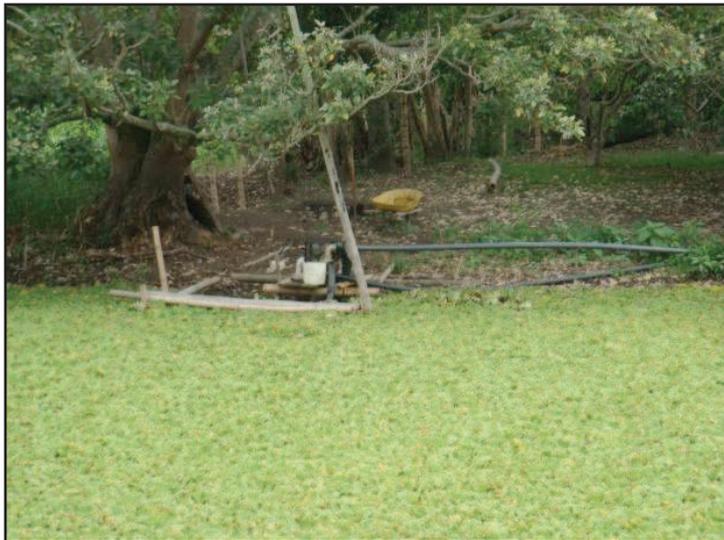
Anexo B. Humedal El Estero. Extracción de agua del humedal con motobomba para riego de cultivos.  
Fuente: La autora, 2012

Por otro lado, es pertinente mencionar que estos ecosistemas también se ven afectados por el mal uso que la comunidad hace de ellos. Extraen agua con motobomba para el riego de cultivos como: (guayaba, plátano, frijol, maracuyá y caña de azúcar); y en el peor de los casos, las aguas residuales domesticas van directamente a los humedales (ver Anexo Fotos B y C).

Elaborando una detallada comparación y observación entre fotografías aéreas y el recorrido de campo en cada uno de los humedales, se observa como los bosques naturales o zonas de protección son remplazados por pasturas cultivadas para ganadería (ver Anexo Fotos B y E).

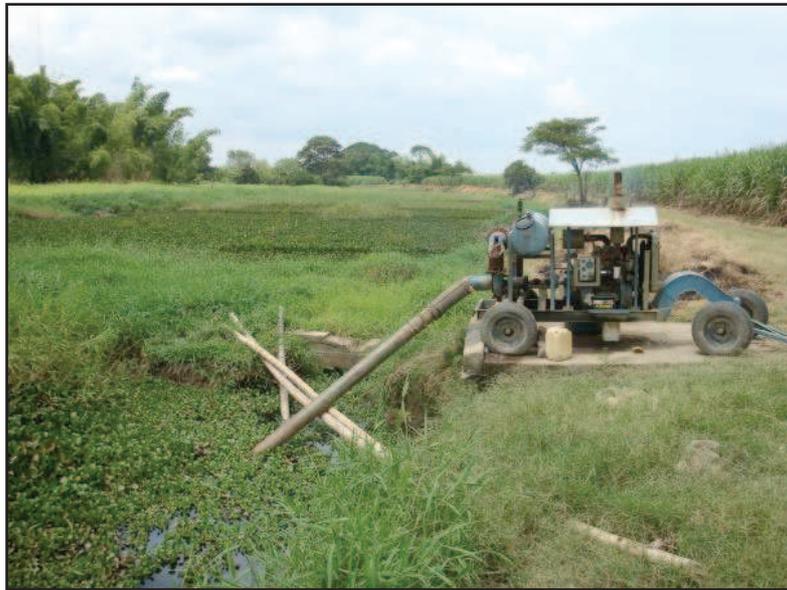
Anexo C. Humedal El Estero. Extracción de agua del humedal con motobomba para riego del cultivo de caña de azúcar.  
Fuente: La autora, 2012

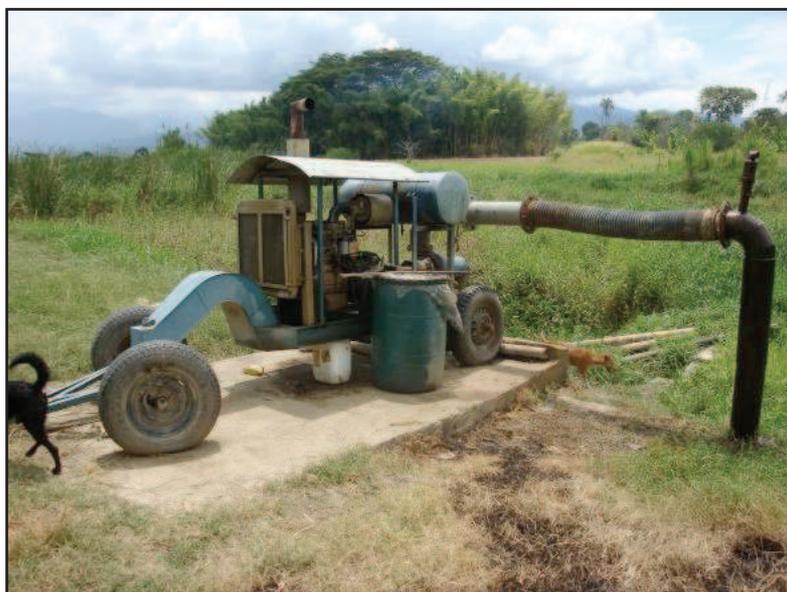
Anexo D. Humedal El Estero extracción de agua del humedal con motobomba para riego del cultivo de caña de azúcar.  
Fuente: La autora, 2012

Por consiguiente, la cobertura de pastizales, también ha presentado grandes variaciones a través del tiempo, el humedal El Estero en comparación con Sandrana, el Tíber y Colindres, es el ecosistema que más ha manifestado cambios en el área, ya que para el año 1943 ocupa un total de 1153 hectáreas de pastizales, para el periodo de 1957 comprendía 1103 hectáreas en total, pero para el año de 2007 el área de pastizales se redujo notoriamente a 119,5 hectáreas. No obstante, los pastizales pasaron a ser remplazados por el cultivo de la caña de azúcar, el cual, para el año de 2007 El Estero ocupaba un total de 680 hectáreas sembradas (ver Anexo Foto D).

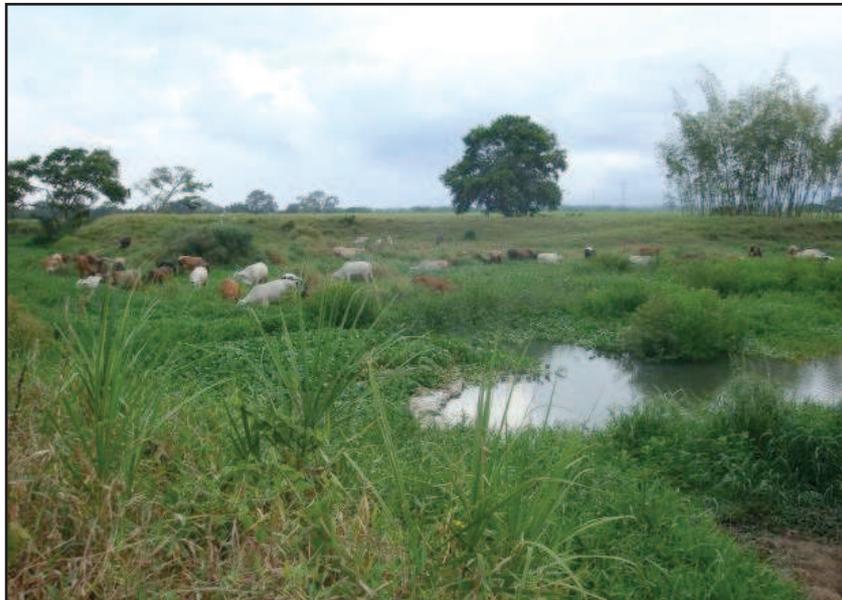
Anexo E. Actividad ganadera en el humedal El Estero.  
Fuente: La autora, 2012
