**Suscetibilidade a inundações a partir das variáveis morfométricas na região hidrográfica Eliezer Silva – alto curso do rio paciência**

**Susceptibility to floods from the morphometric variables in the hydrographic region Eliezer Silva - high course of the river patience**

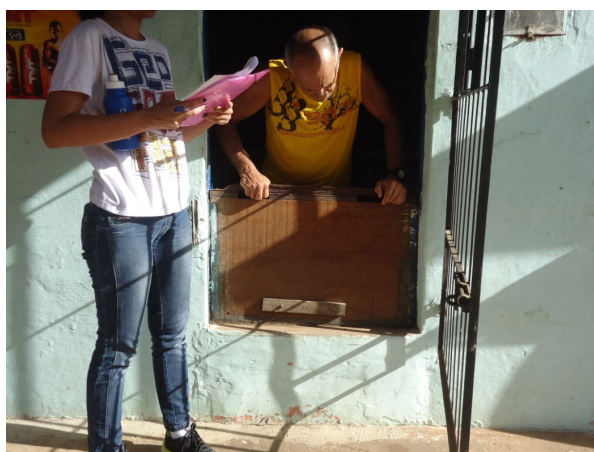
**Figura 3:** “Cavalete” em residência na Rua Eliezer Silva, 2014  
Fonte: COSTA, 2014.

Na primeira, a maioria das casas tem calçadas altas e um tipo de dispositivo construído pelos moradores chamado de “cavalete”, que consiste em uma tábua de madeira que é encaixada no batente das portas com a finalidade de conter a entrada da água nas casas; mesmo assim em alguns casos a água consegue ultrapassar esta barreira (Figura 3).

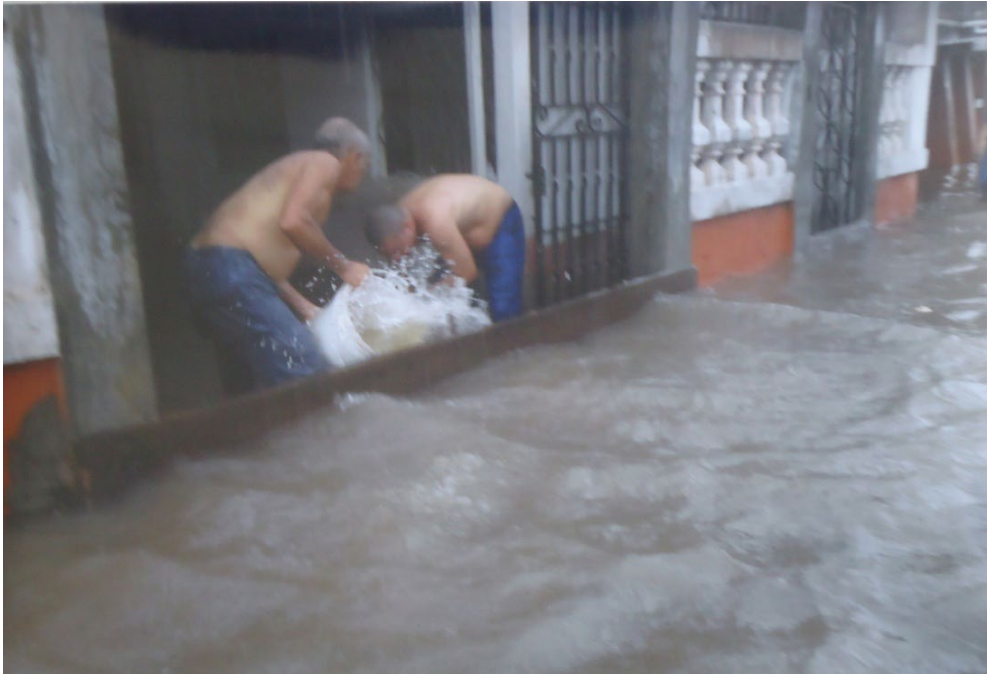
Figura 4: Moradores retirando água da residência na Rua Eliezer Silva em 2008

Segundo relato dos moradores, entre os anos de 2008 e 2009 ocorreram vários eventos de enchentes e inundações graves na área; moradores chegaram a perder quase todos os móveis de suas residências (Figura 4).

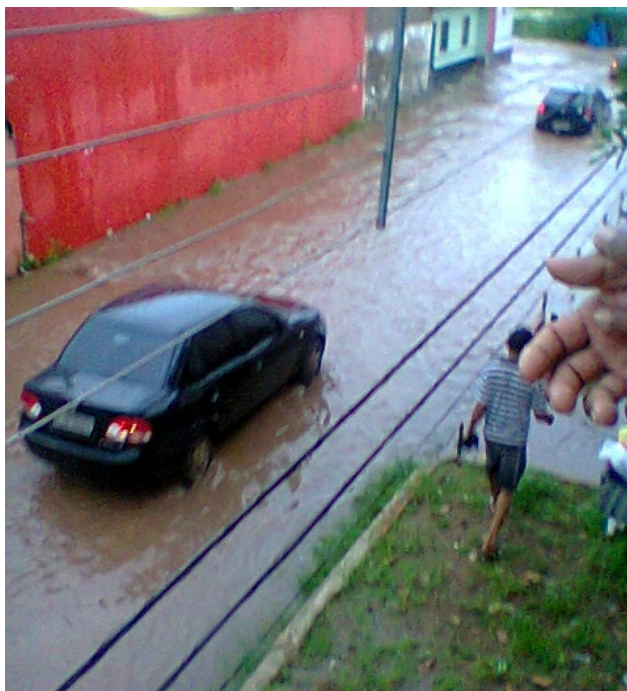
Figura 5: Inundação em 10/05/2014, Rua Dr. Haroldo Paiva  
Fonte: Morador da área, 2014.

No dia 10 de maio do ano de 2014 houve um evento pluviométrico incomum, que, apesar da água não ter invadido as casas, esta chegou a atingir cerca de 20 cm em relação ao nível da rua. Tal subida do nível da água foi muito rápida, em torno de 10 a 15 minutos.
