Análise de impactos ambientais na lavra de areia desativada na região administrativa de Santa Maria/df, sob a ótica da metodologia P.E.I.R

Analysis of the environmental impacts of sand extraction in administrative area of Santa Maria / df, under the optical of P.E.I.R methodology

O presente trabalho possui como objetivo geral analisar os impactos ambientais da lavra de areia desativada na Região Administrativa de Santa Maria, Distrito Federal do Brasil, sob a ótica do método PEIR.

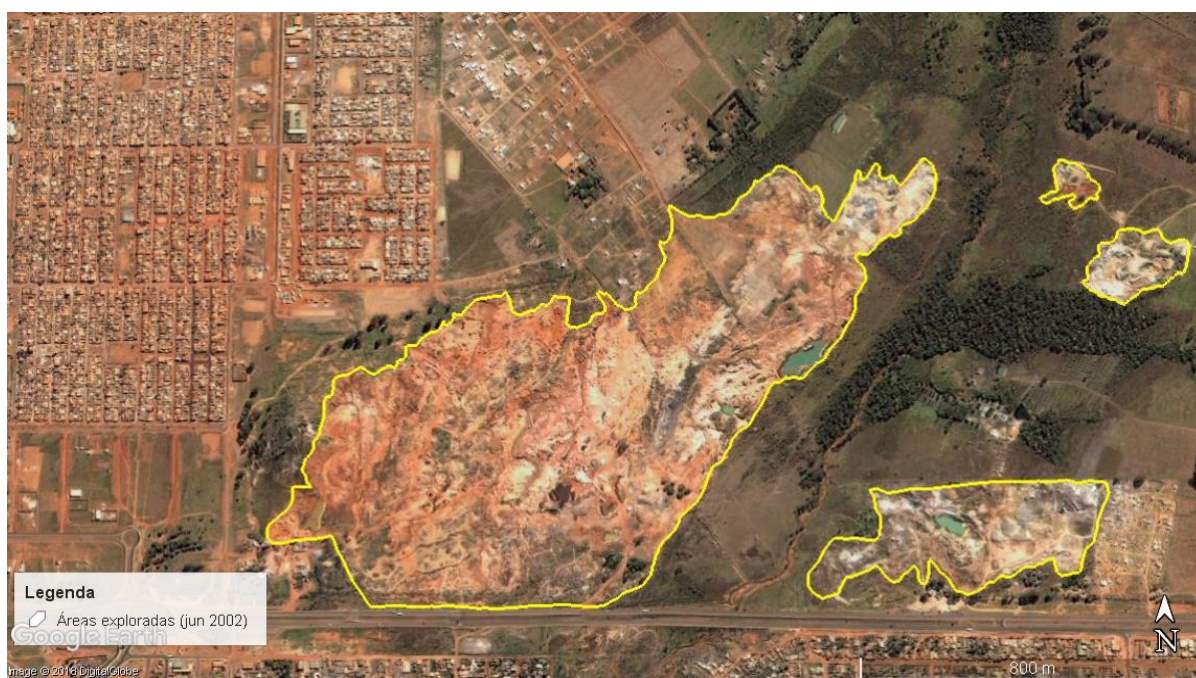
Figura 4. Áreas exploradas em junho de 2002.

É possível observar que no ano de 2002 haviam três áreas de exploração nas proximidades da área visitada, sendo perceptível os processos exploratórios ativos e operantes, tendo a expressiva área de solo exposto resultante das escavações (Figura 4), áreas delimitadas com linhas amarelas).

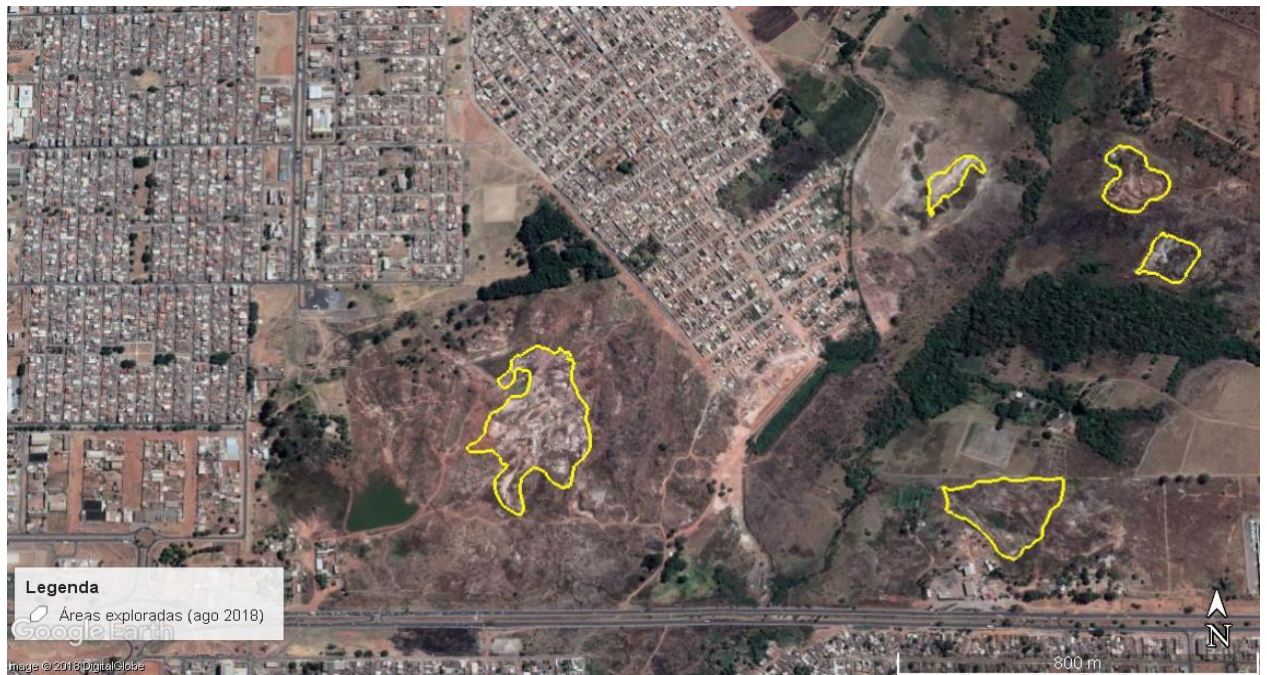
Figura 5. Áreas exploradas em agosto de 2018.

Na imagem de 2018 (Figura 5) houve uma redução das áreas exploradas, expansão da área urbana, inclusive sobre uma área explorada em 2002, é possível observar também princípio de regeneração em

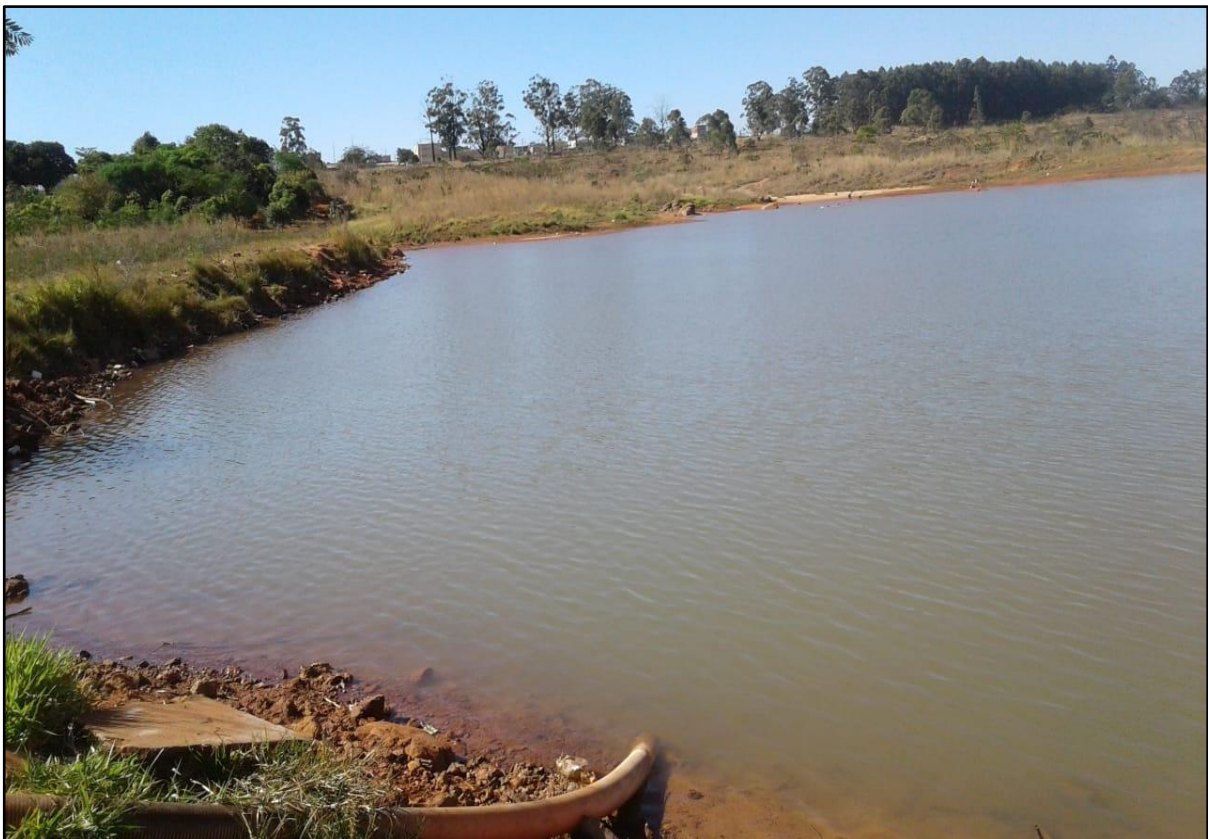
Figura 7. Lavra de areia desativada na região administrativa de Santa Maria/DF.

Conforme apresentado na (Figura 7) a atividade de mineração está desativada na área, mas a mesma passou por uma forte pressão nos últimos anos, como apresentam a série de imagens da área, obtidas pelo *Google Earth Pro*, na (Figura 8).

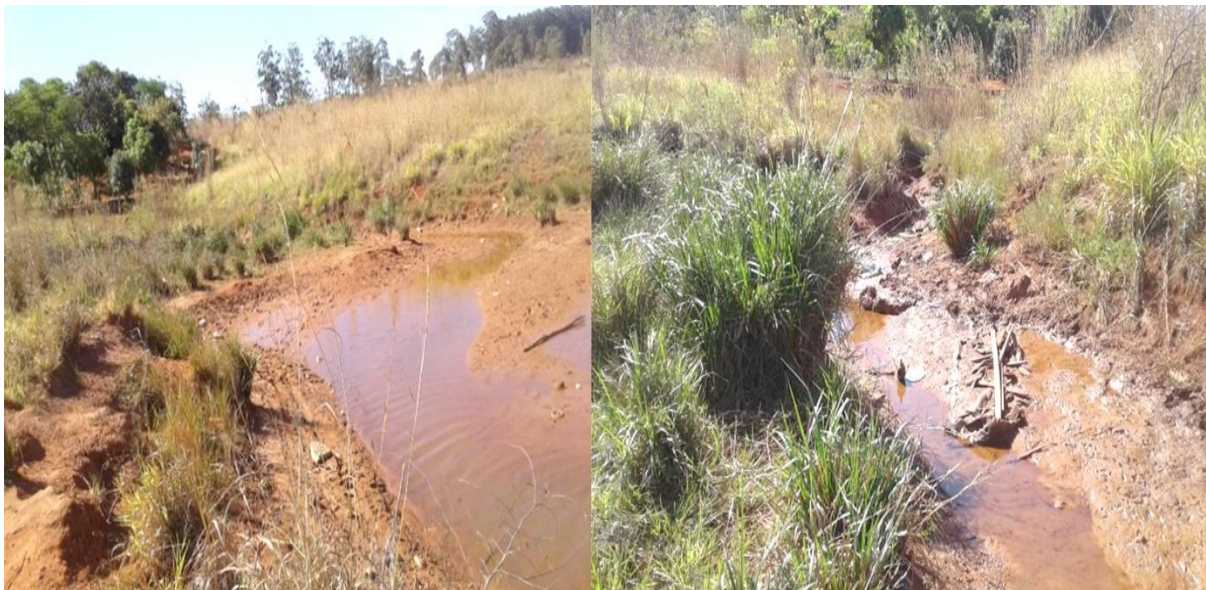
Figura 9. Mananciais do entorno da Lavra de areia desativada na região administrativa de Santa Maria/DF.

Desse modo, o **‘estado’** representa aquilo que está ocorrendo no meio ambiente, portanto há uma vulnerabilidade socioambiental na área por apresentar uma baixa conservação dos recursos hídricos (Figura 9), o que reflete na qualidade de saúde da população, tal como a existência de grande volume de água com aparência não potável e áreas desmatadas.

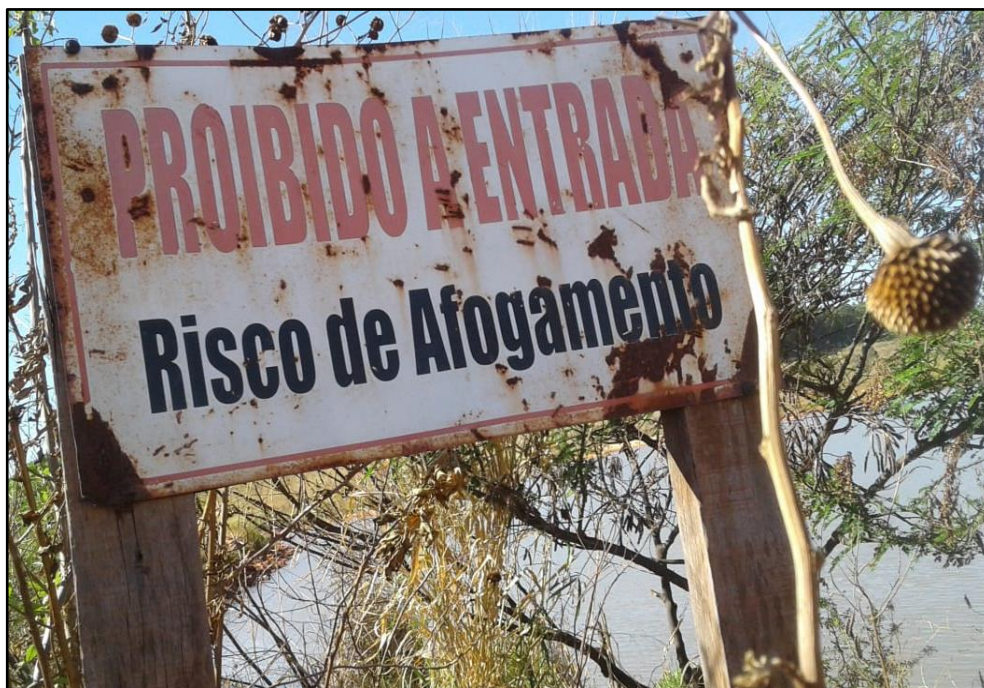
Figura 10. Placa de aviso na entrada da Lavra de areia desativada na região administrativa de Santa Maria /DF.

possibilidades de aproveitamento econômico ou sociais, por apresentar riscos à saúde e falta de investimento financeiro para reaproveitamento dos recursos naturais (Figura 10). Uma vez que o solo encontra-se impróprio para cultivo ou qualquer outra atividade econômica, pois ocorreu a remoção da matéria orgânica nas áreas onde o solo foi exposto. Consequentemente, aumenta a incidência de processos erosivos e de compactação, tendo uma baixa valoração do solo e da localidade.
